**Fenercom
Febrero
2019**

Rehabilitación en P.D. de Orcasitas y uso de Termografía.

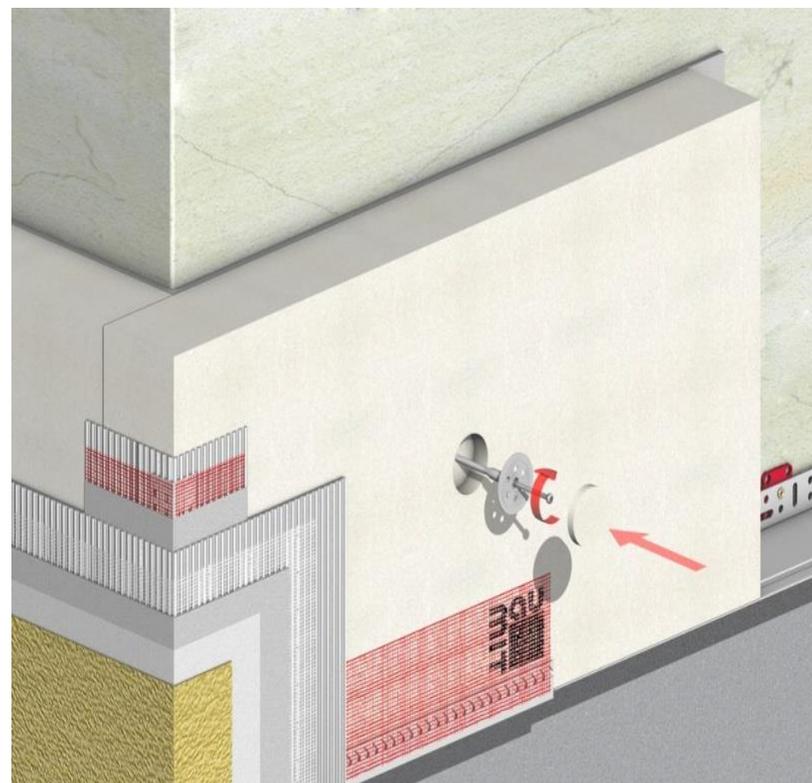
Sistema SATE

Adhesivo	StarContact
Placa de aislamiento	StarTherm
Espigas	Espigas
Refuerzos, Capa de refuerzo	StarContact StarTex, Accesorios
Imprimación	UniPrimer
Acabado revoco	SilikonTop

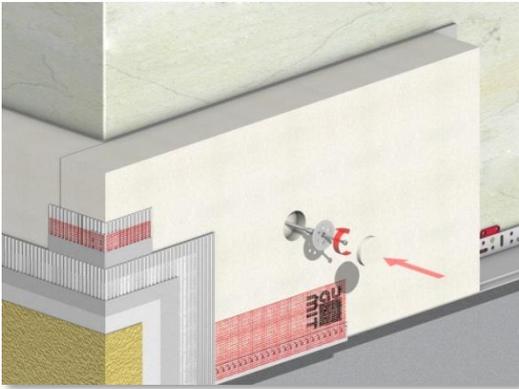
EPS

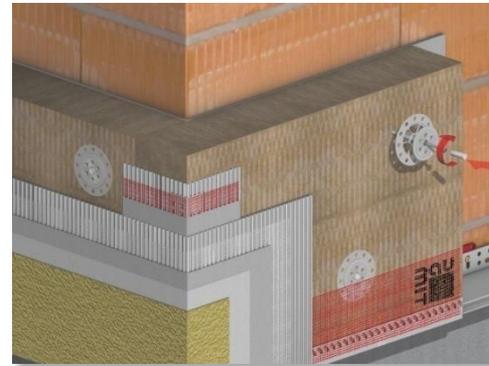
LANA MINERAL

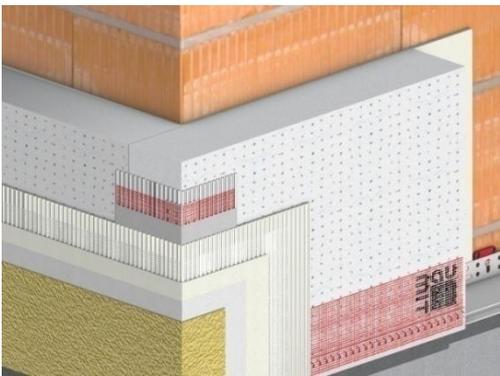
OPEN REFLECT

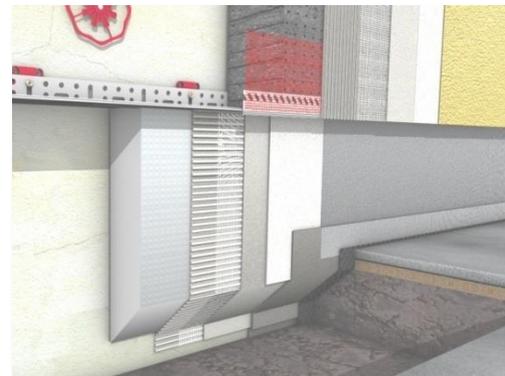
XPS

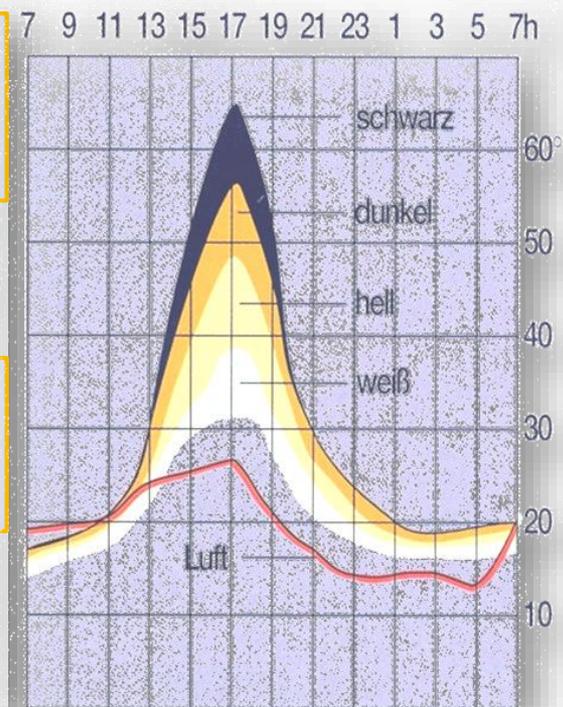
Revocos: luminosidad: temperatura

Temperaturas en la superficie
dependiendo del color

Temperaturas en la superficie con una
temperatura exterior de 26°

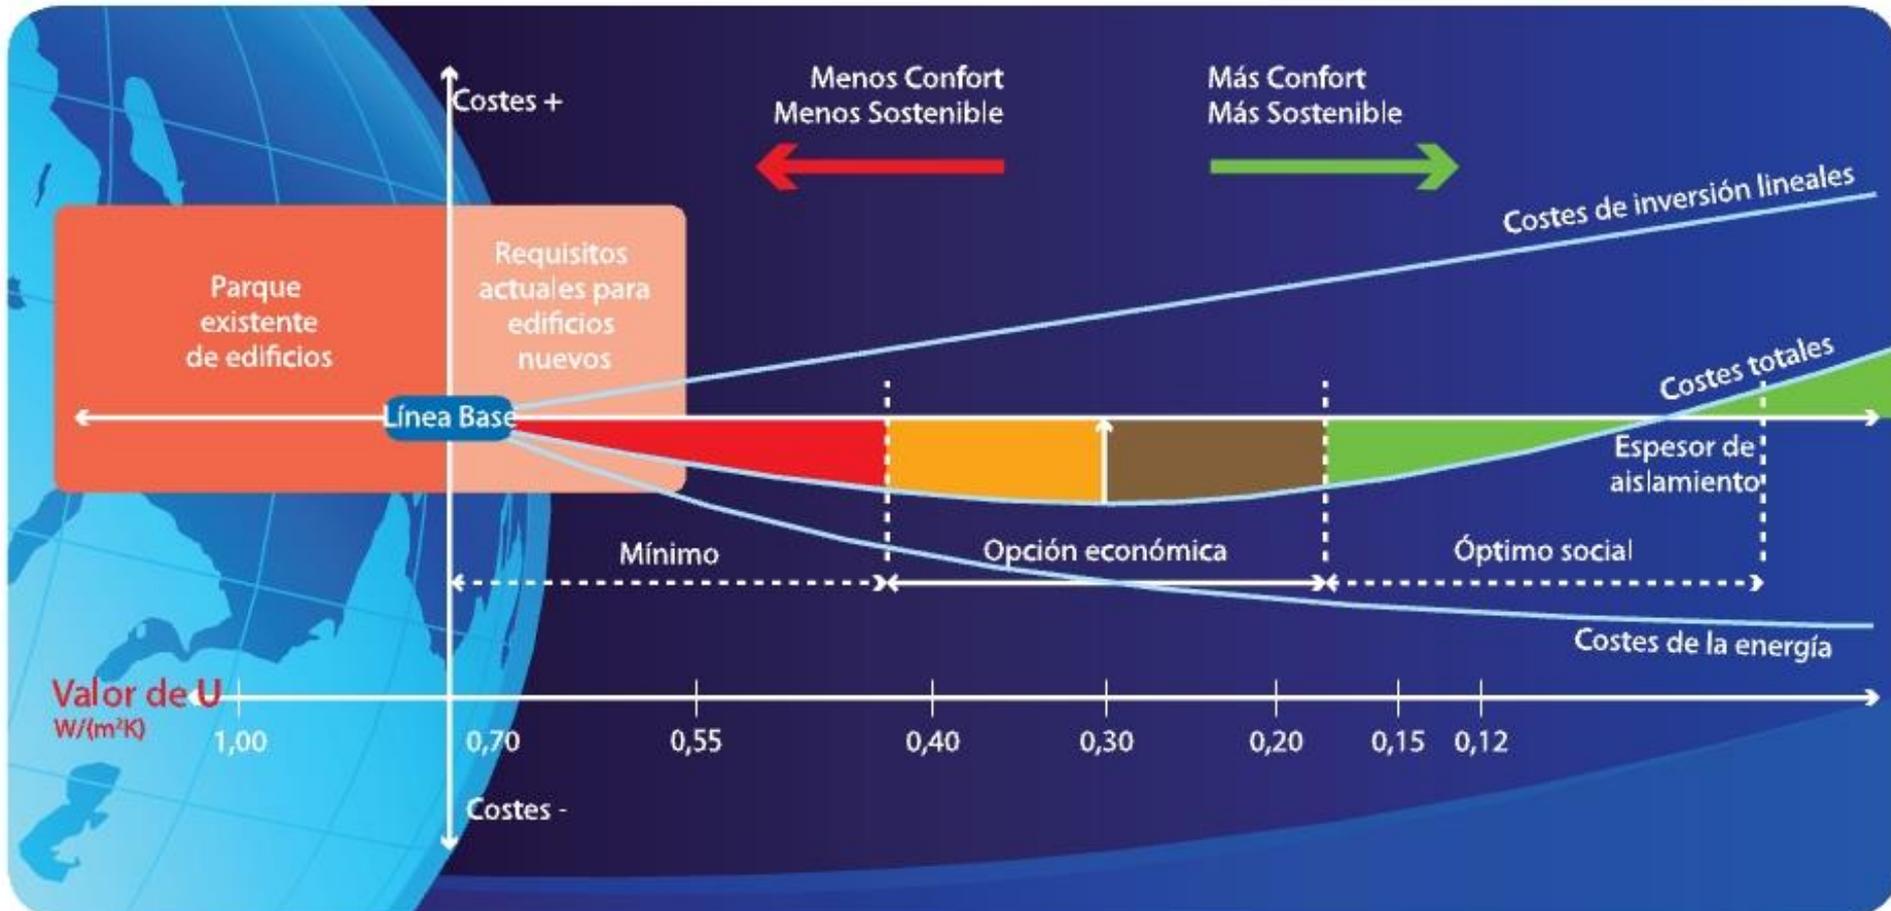
Espesor óptimo; apéndice E CTE

Análisis del valor óptimo del aislamiento.

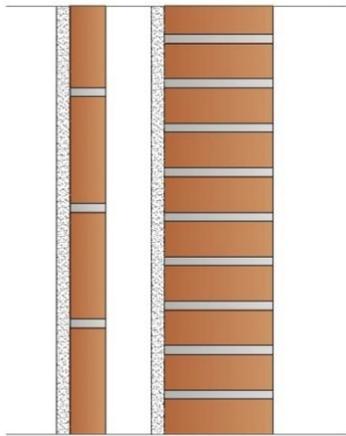
CERRAMIENTO EXISTENTE
EDIFICIO ANTERIOR A 1980

$$U = 1,71 \text{ W/m}^2\text{K}$$

ESTADO ACTUAL

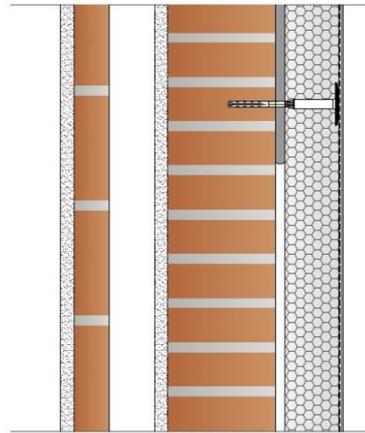
SATE 6 CM EPS
(zona climática D3):
DB-HE 2009

$$U = 0,46 \text{ W/m}^2\text{K}$$
$$U_{\text{límite}} = 0,60 \text{ W/m}^2\text{K}$$

BAUMIT EPS 6 cm

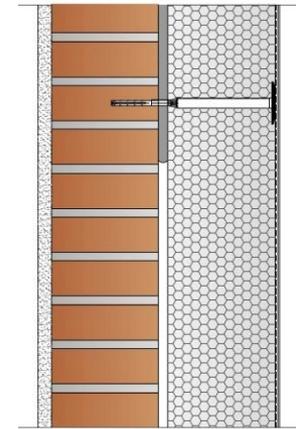
SATE 12 CM EPS
(zona climática D3):
DB-HE 2013

$$U = 0,27 \text{ W/m}^2\text{K}$$

Limitacion Demanda

BAUMIT EPS 12 cm

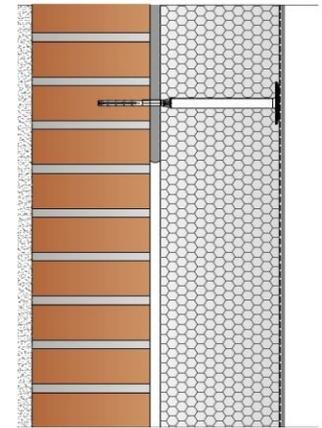
SATE 12 CM EPS
(zona climática D3):
DB-HE 2018

K
nZEB
Puentes Térmicos

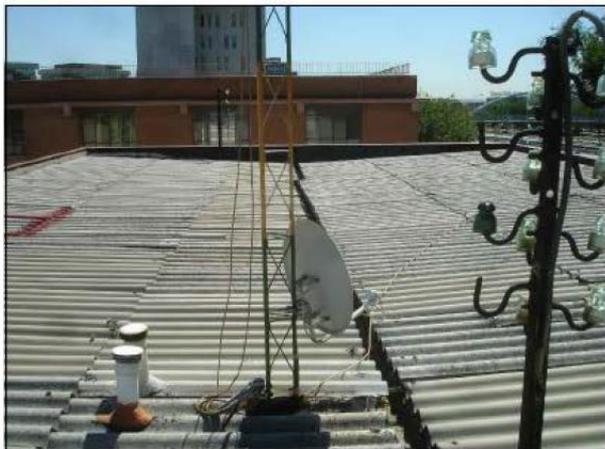
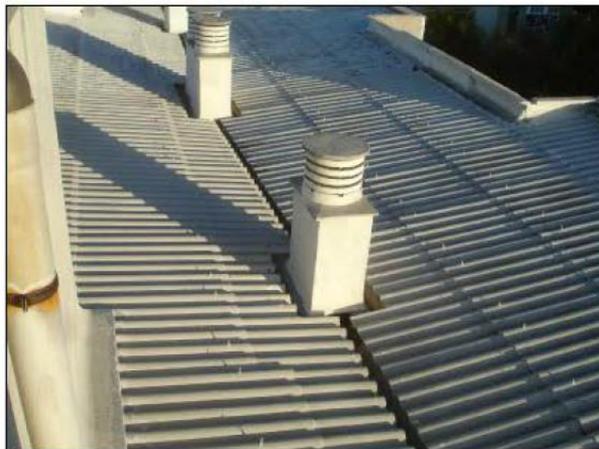
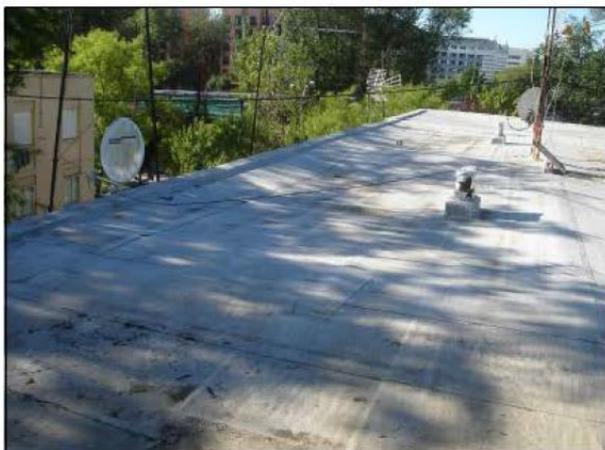
Objetivos de la intervención Cubierta

Retirada del amianto de las cubiertas. Las intervenciones efectuadas han ido a resolver las filtraciones de agua.

Colocación de aislamiento térmico de lana mineral sobre el forjado.

Cobertura de panel sándwich.

Canalización del pluviales.

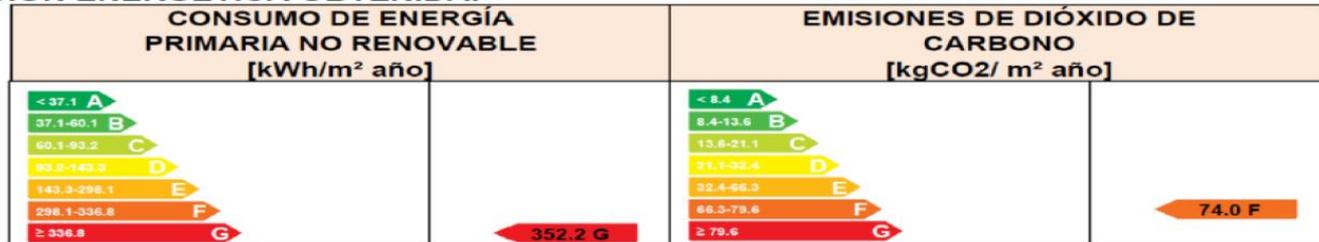
MEJORA ENERGETICA CON LA ACTUACION

CALIFICACIÓN ENERGÉTICA OBTENIDA:

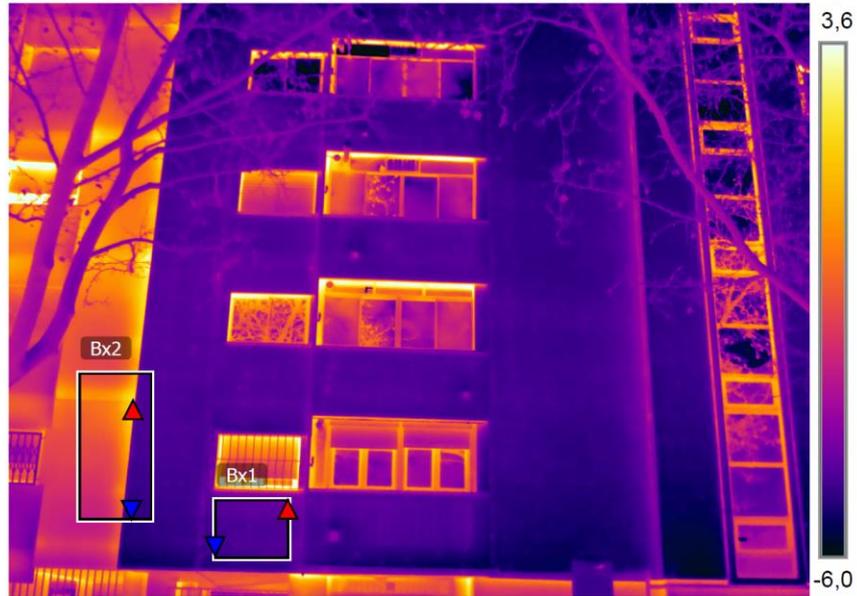
FLIR22591.jpg FLIR T1020 72500706

18/01/2019 7:52:21

Bx1	Max	-3,9 °C
	Min	-4,9 °C
	Average	-4,4 °C
Bx2	Max	2,3 °C
	Min	-5,0 °C
Dt1	Bx2.Max - Bx1.Min	7,2 °C

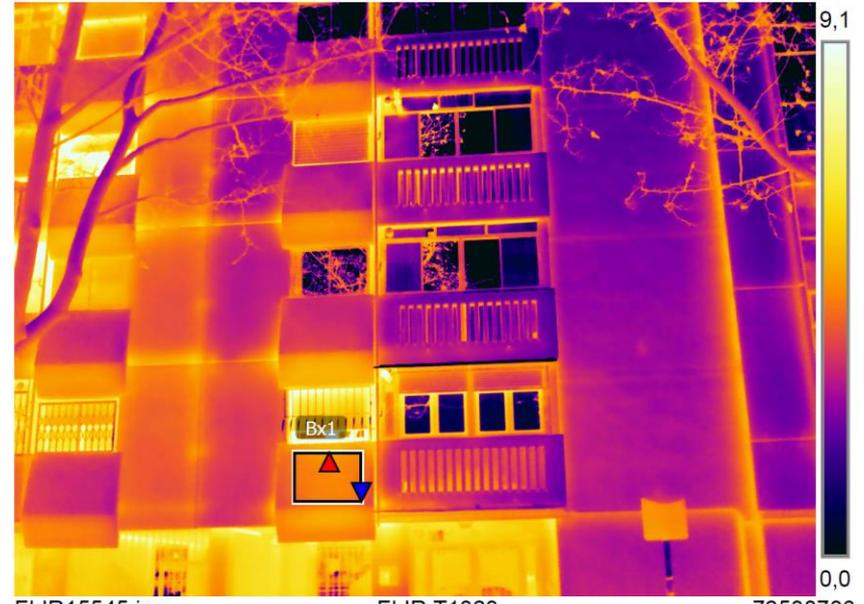
FLIR15545.jpg FLIR T1020 72500706

19/12/2017 8:08:33

Bx1	Max	5,2 °C
	Min	4,2 °C
	Average	4,6 °C

Emisividad	0.95
Temp. refl.	20 °C

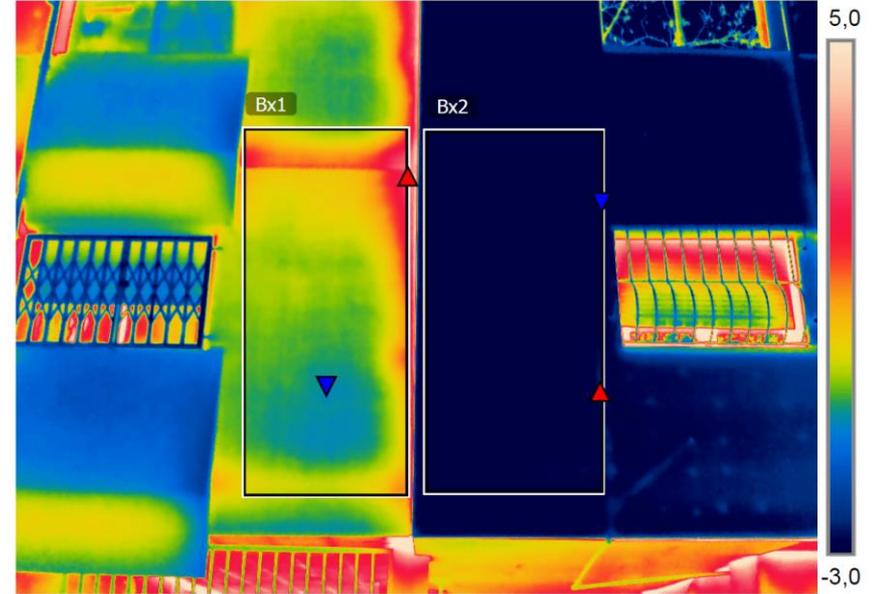
FLIR22597.jpg

18/01/2019 7:56:50

Bx1	Max	3,4 °C
	Min	-0,9 °C
	Average	0,1 °C
Bx2	Max	-2,6 °C
	Min	-3,7 °C
	Average	-3,2 °C

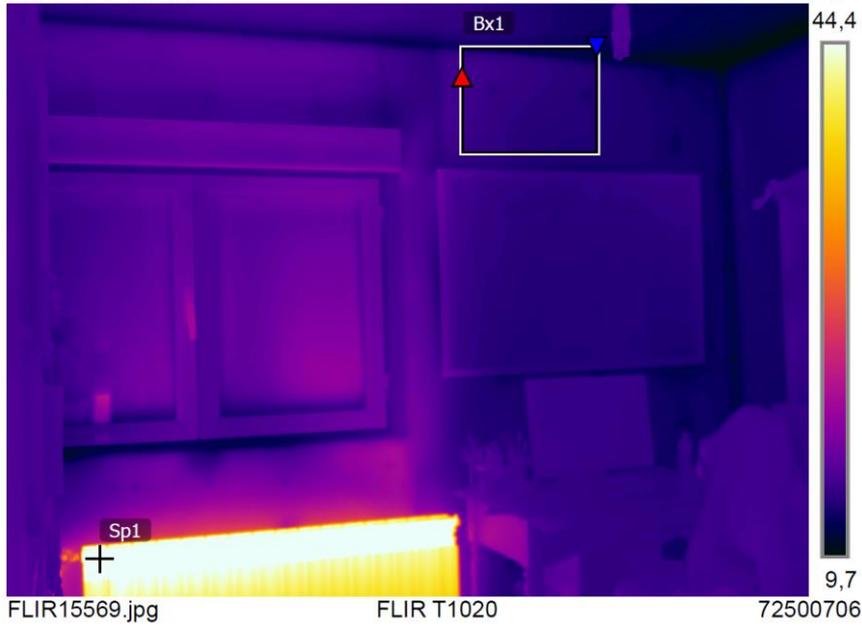
19/12/2017 8:58:50

Bx1	Max	15,2 °C
	Min	11,1 °C
	Average	13,9 °C
Sp1		53,0 °C

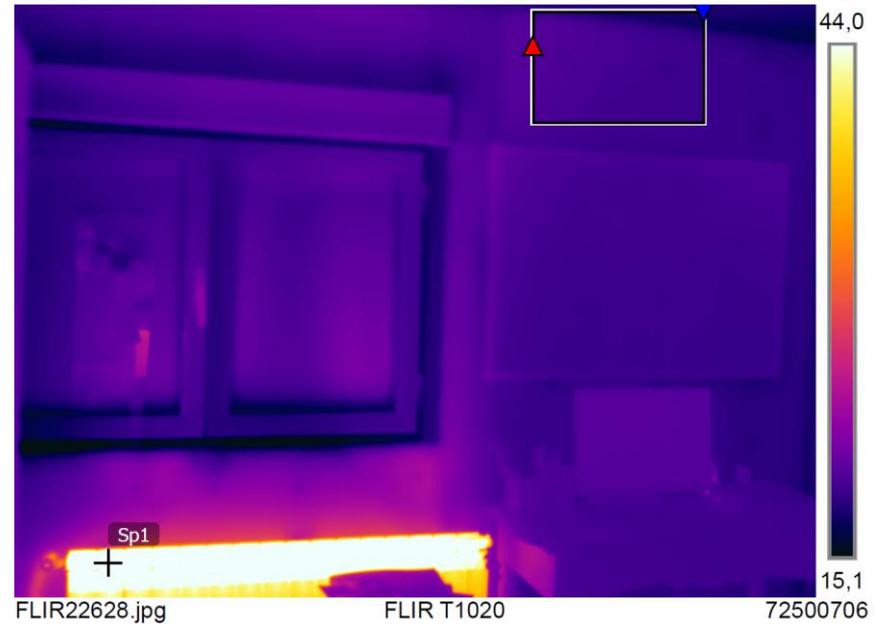
18/01/2019 9:15:44

Bx1	Max	20,3 °C
	Min	17,2 °C
	Average	19,3 °C
Sp1		53,0 °C

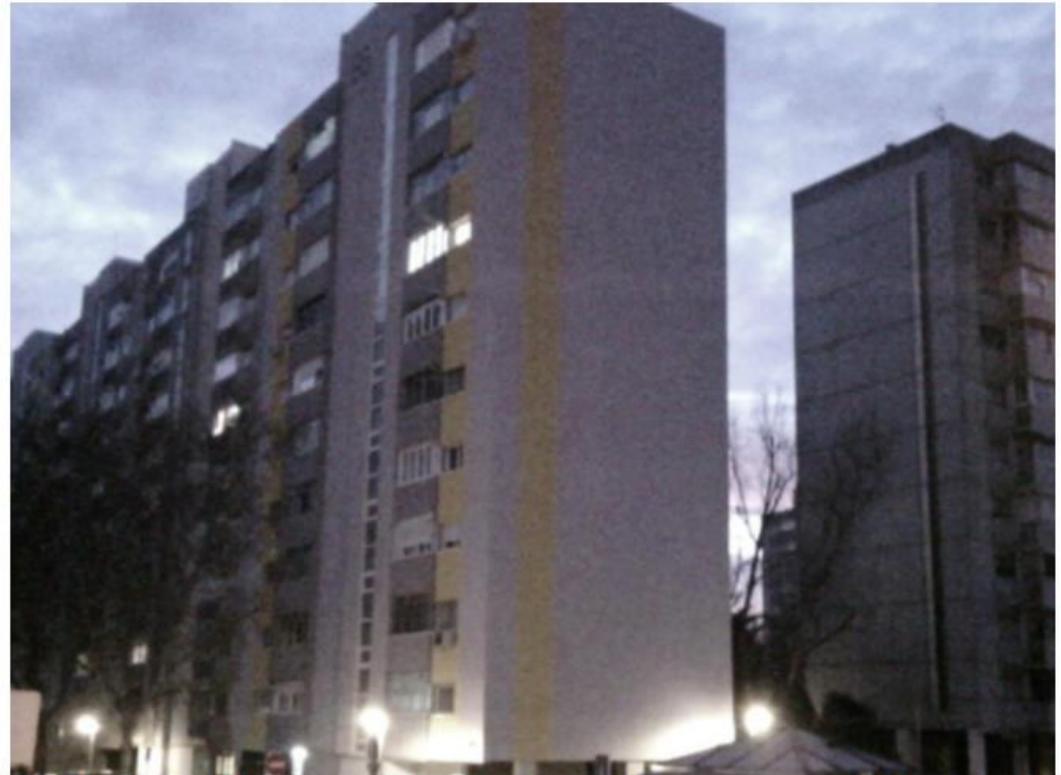
FLIR22605.jpg

18/01/2019 8:02:59

FLIR T1020

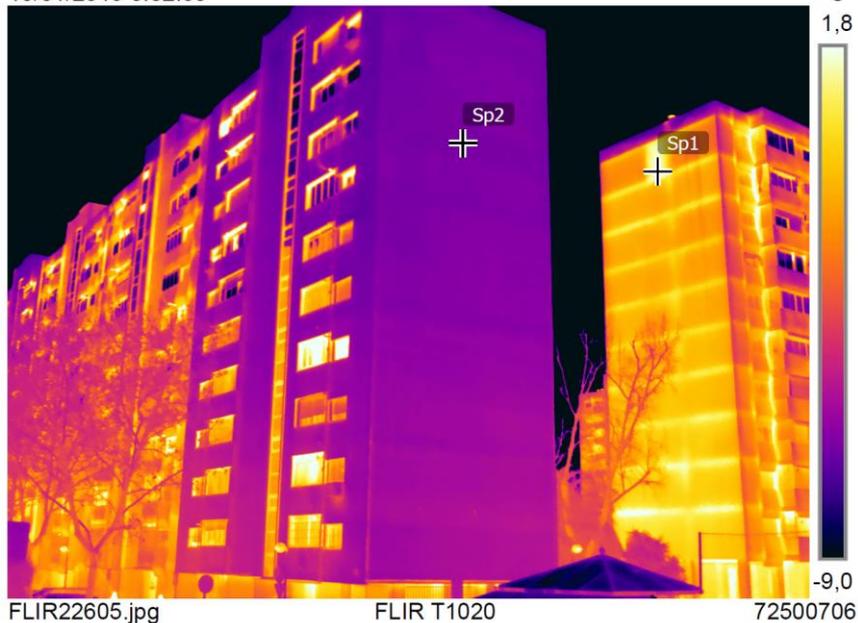
18/01/2019 8:02:59

Medidas

Sp1	1,5 °C
Sp2	-6,6 °C

Emisividad	0.95
Temp. refl.	20 °C

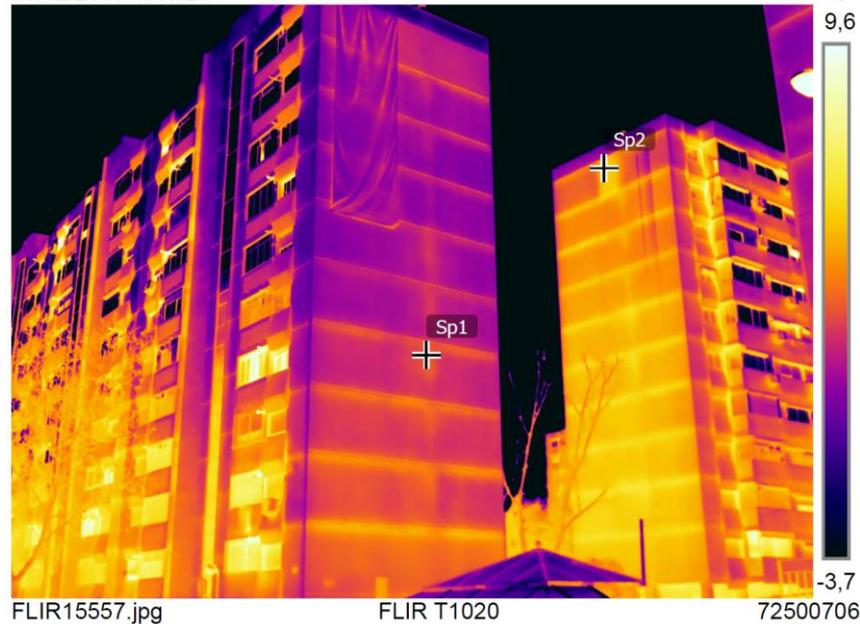
19/12/2017 8:19:29

Medidas

Sp1	3,0 °C
Sp2	5,2 °C

Emisividad	0.95
Temp. refl.	20 °C

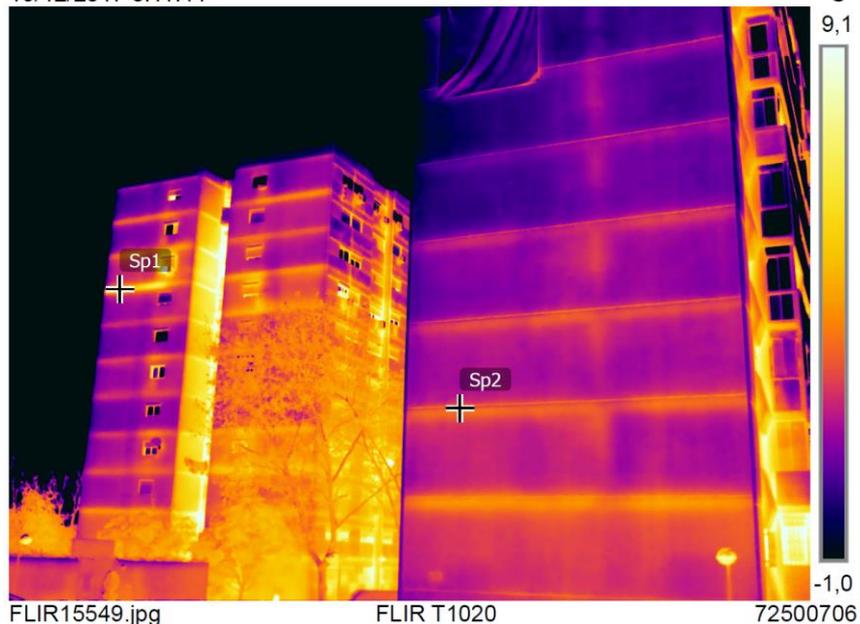
19/12/2017 8:11:44

Medidas

Sp1	6,5 °C
Sp2	2,6 °C

Emisividad	0.95
Temp. refl.	20 °C

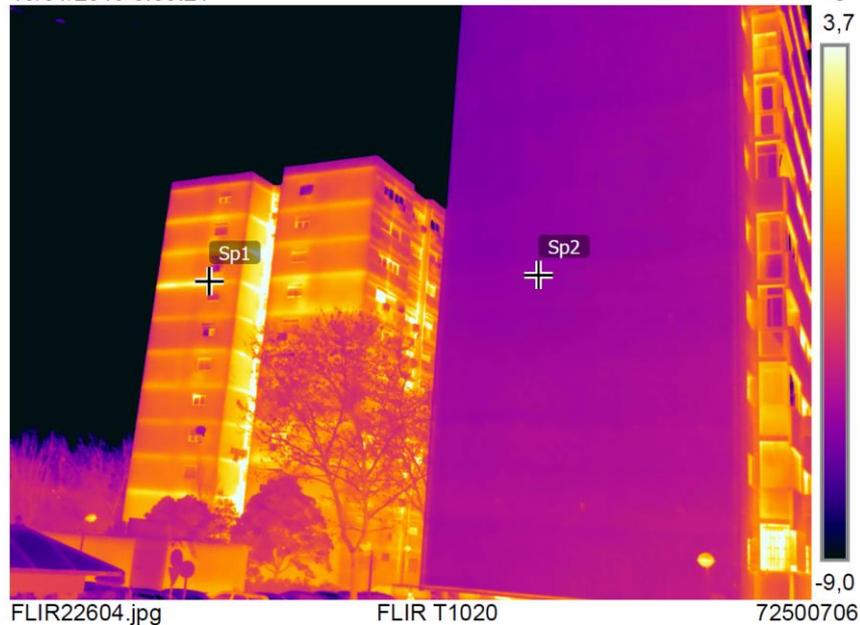
18/01/2019 8:00:21

Medidas

Sp1	3,7 °C	
Sp2	-5,4 °C	
Dt1	Sp1 - Sp2	9,1 °C

Emisividad	0.95
Temp. refl.	20 °C

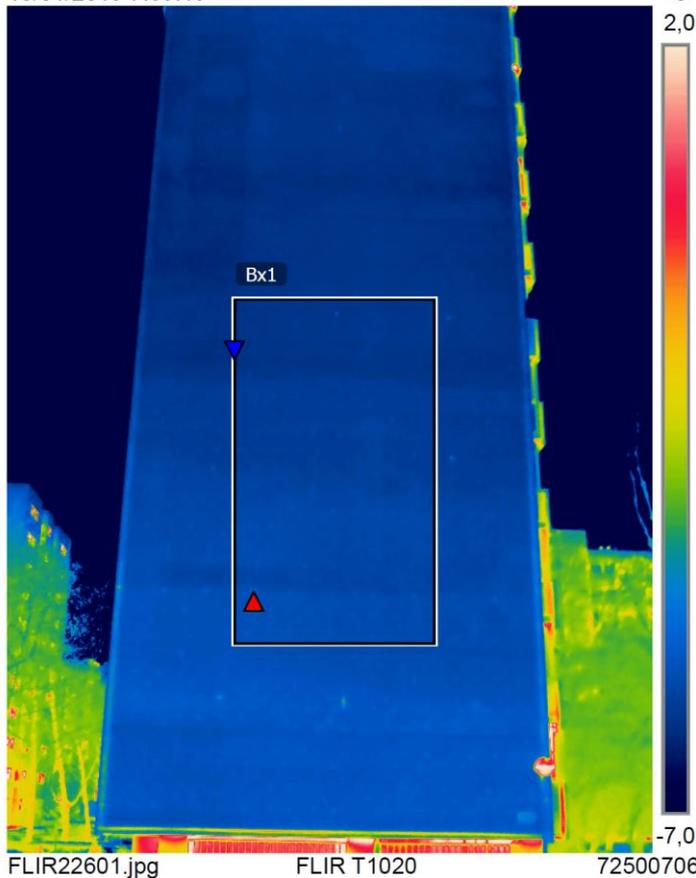
18/01/2019 7:59:19

Medidas

Bx1	Max	-4,9 °C
	Min	-6,0 °C
	Average	-5,6 °C

Emisividad	0.95
Temp. refl.	20 °C

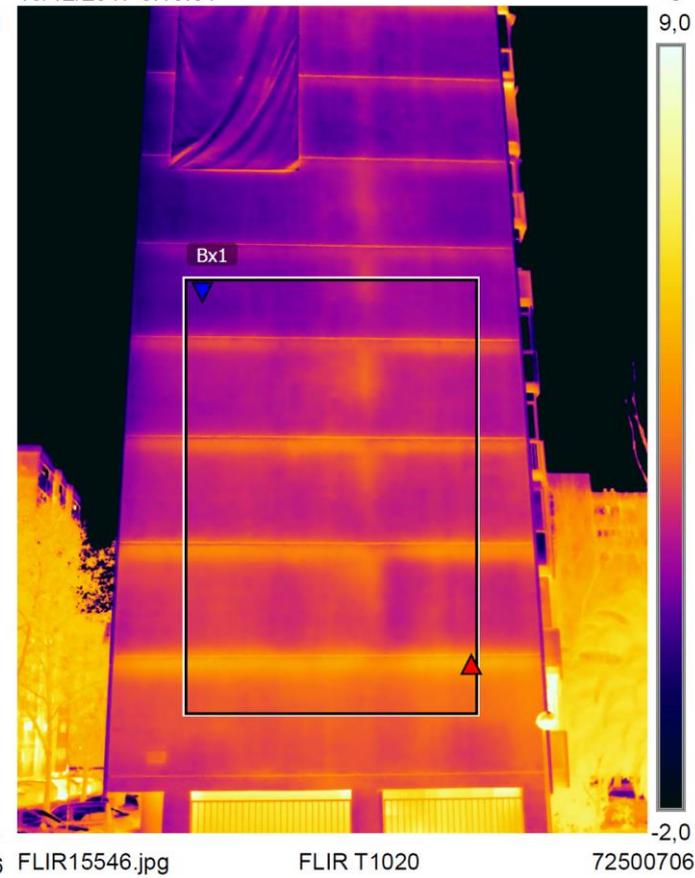
19/12/2017 8:10:01

Medidas

Bx1	Max	5,1 °C
	Min	0,9 °C
	Average	2,7 °C

Emisividad	0.95
Temp. refl.	20 °C

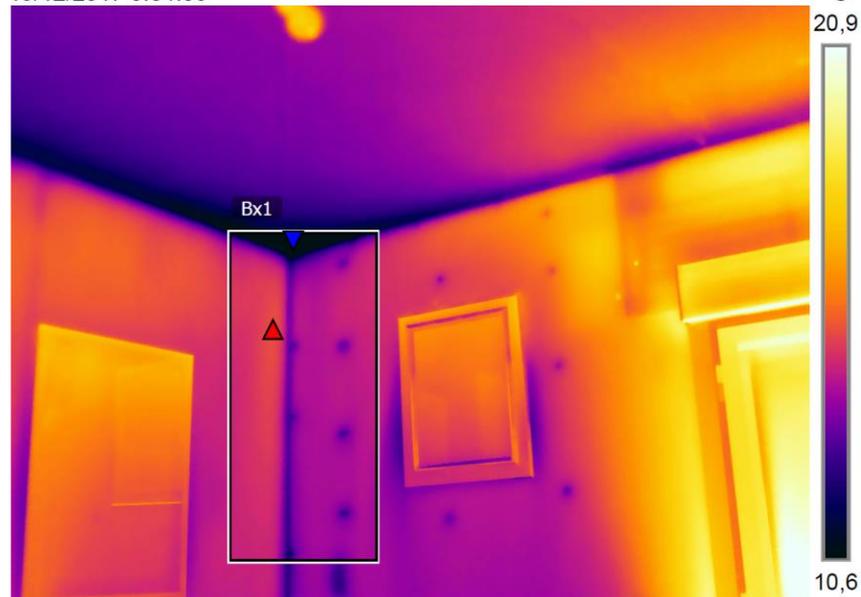
FLIR15577.jpg

19/12/2017 9:04:06

FLIR T1020

Medidas

Bx1	Max	15,3 °C
	Min	9,3 °C

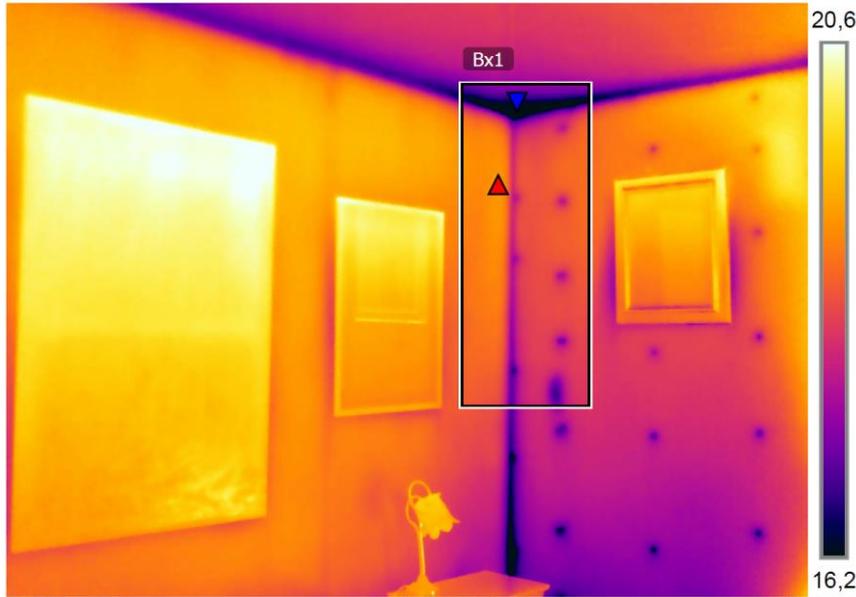
FLIR22633.jpg

18/01/2019 9:17:54

FLIR T1020

Medidas

Bx1	Max	19,1 °C
	Min	15,3 °C
	Average	18,2 °C

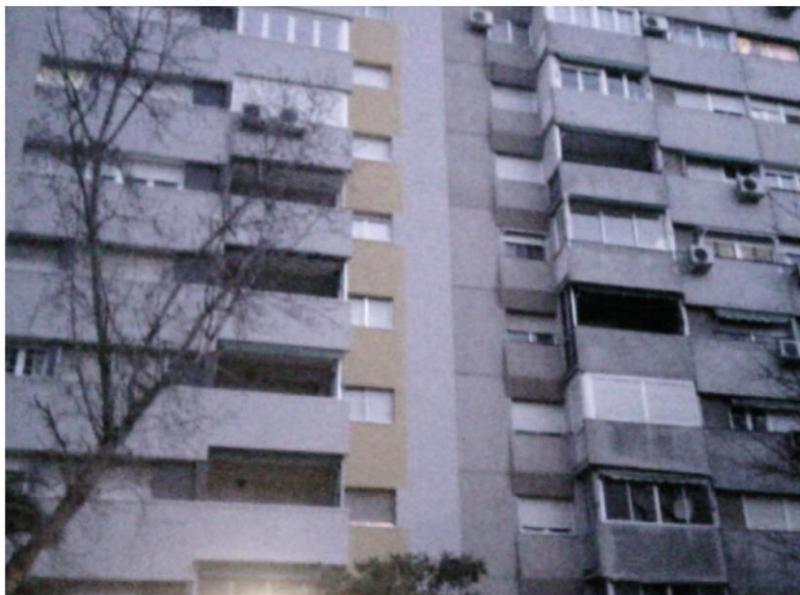
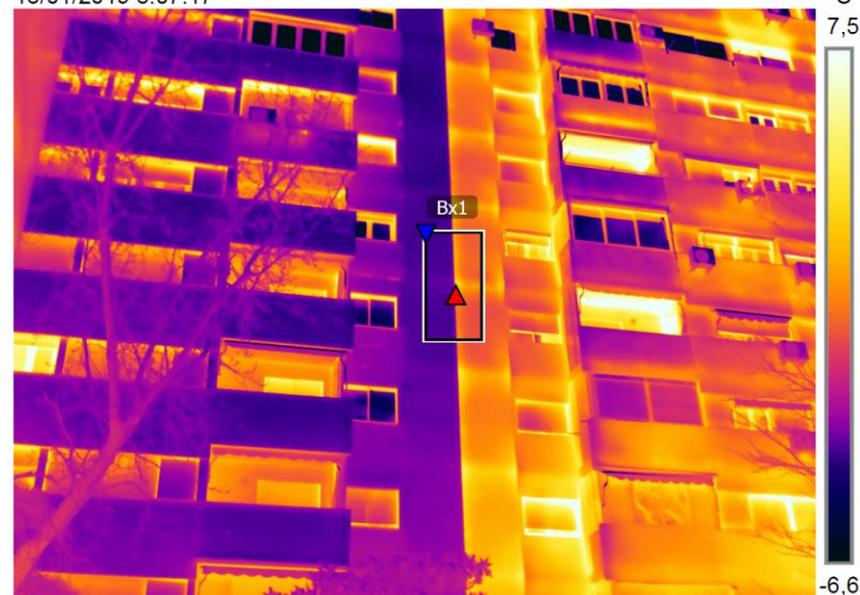
FLIR22607.jpg

18/01/2019 8:07:17

FLIR T1020

Medidas

Bx1	Max	3,7 °C
	Min	-3,4 °C
Average		-1,4 °C

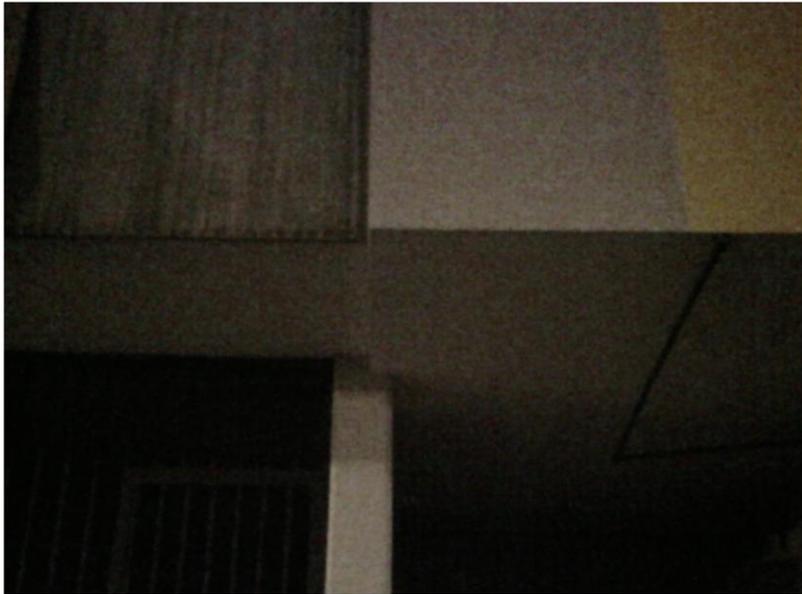
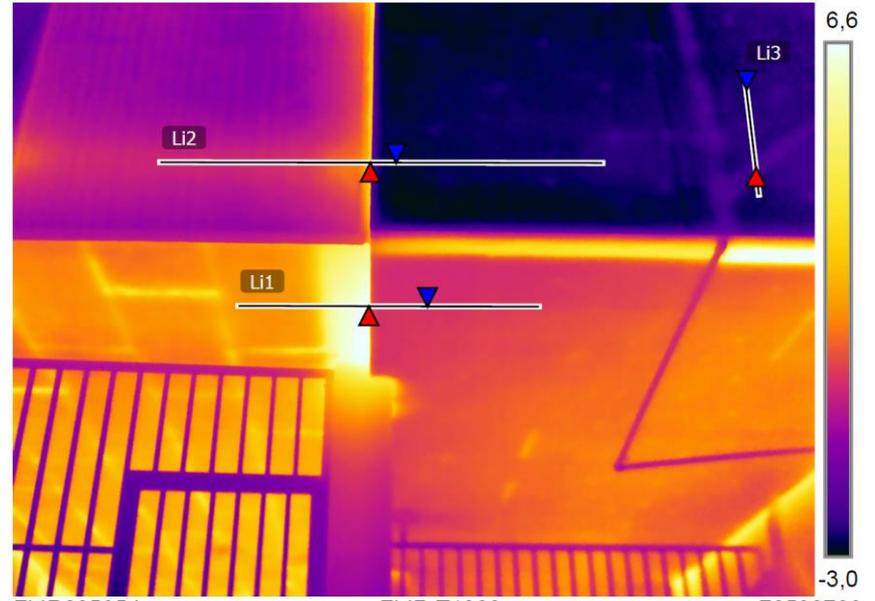
FLIR22595.jpg

18/01/2019 7:55:58

FLIR T1020

Medidas

Li1	Max	6,7 °C
	Min	0,4 °C
Li2	Max	3,3 °C
	Min	-2,9 °C
Li3	Max	-2,1 °C
	Min	-2,7 °C
Dt1	Li1.Max - Li1.Min	6,4 °C
Dt2	Li2.Max - Li2.Min	6,2 °C

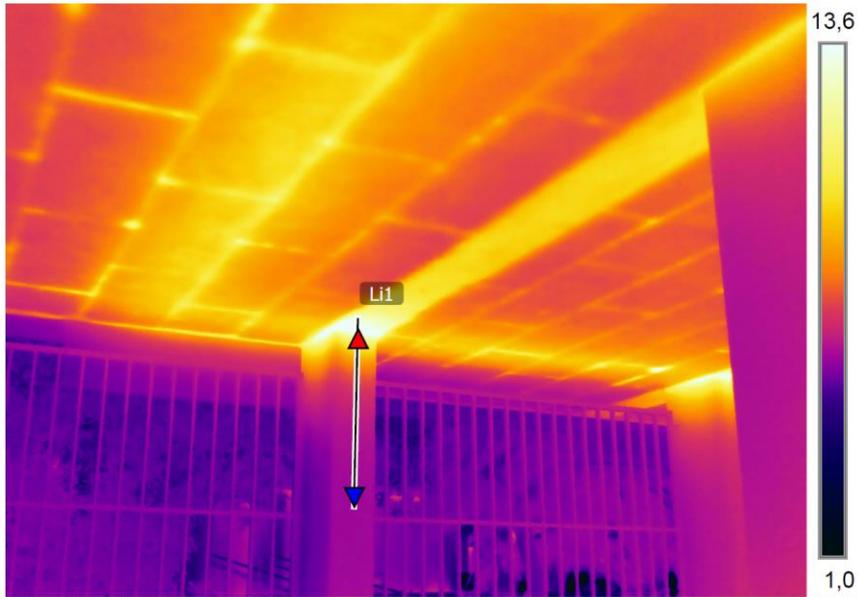
FLIR15563.jpg

19/12/2017 8:26:47

FLIR T1020

Medidas

Li1	Max	14,7 °C
	Min	6,1 °C
	Average	7,8 °C

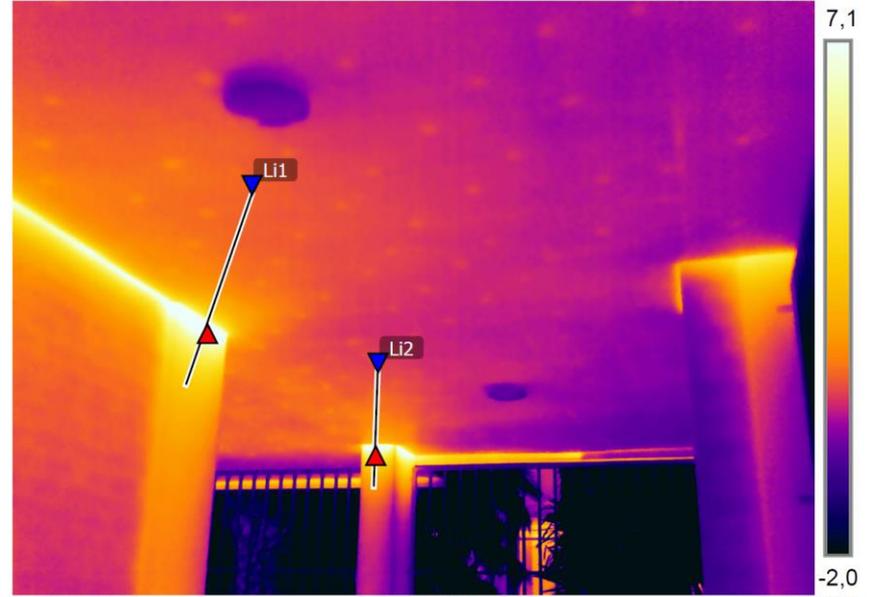
FLIR22599.jpg

18/01/2019 7:58:03

FLIR T1020

Medidas

Li1	Max	9,3 °C
	Min	1,2 °C
	Average	3,0 °C
Li2	Max	8,4 °C
	Min	1,0 °C
	Average	2,5 °C

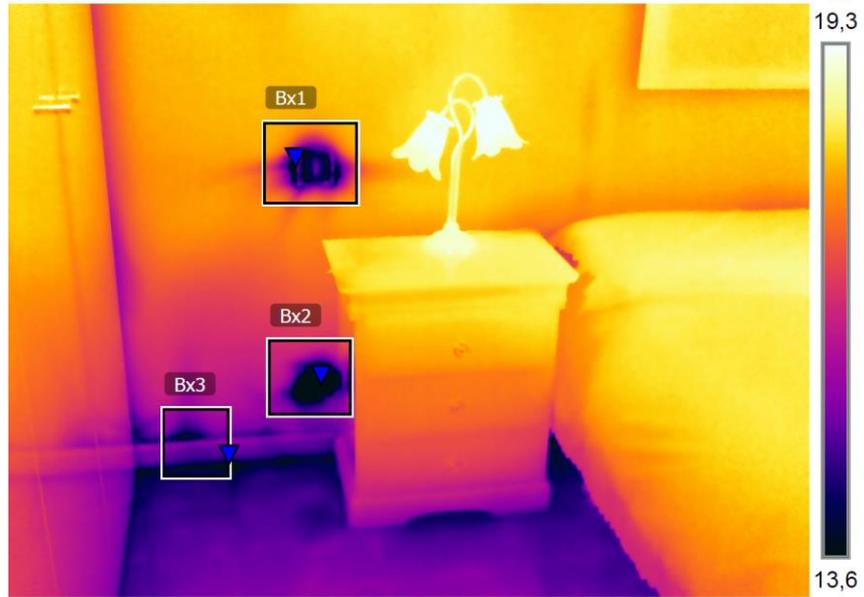
FLIR22653.jpg

18/01/2019 10:53:44

FLIR T1020

Medidas

Bx1	Min	13,0 °C
Bx2	Min	12,2 °C
Bx3	Min	13,5 °C

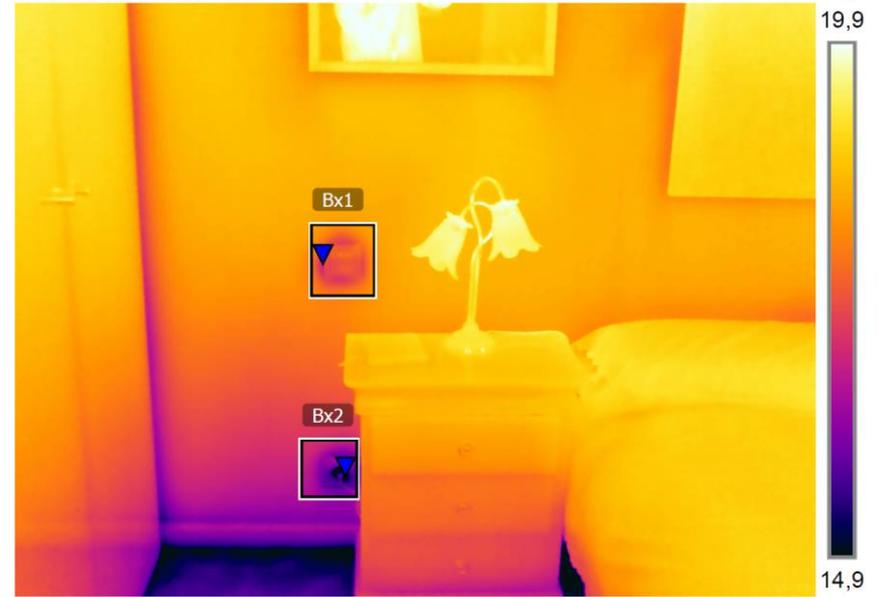
FLIR22635.jpg

18/01/2019 9:18:37

FLIR T1020

Medidas

Bx1	Min	16,8 °C
Bx2	Min	14,6 °C

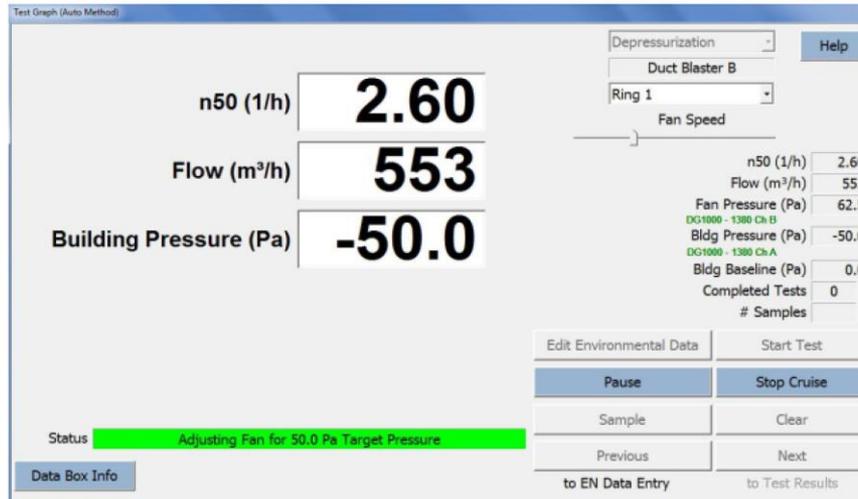
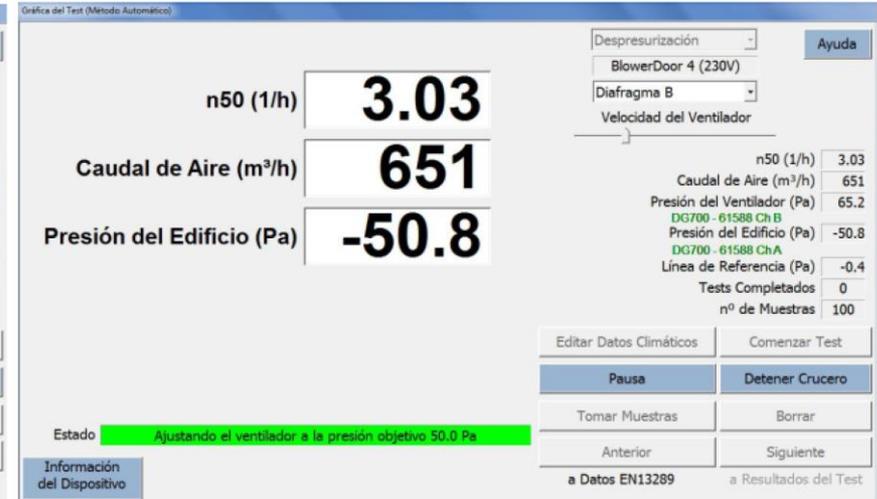
RESULTADO INICIAL Y FINAL

Tras instalar el SATE ha mejorado un 15% la estanqueidad de la vivienda y se ha reducido en casi 100 m³/h el caudal de aire infiltrado.

Ya que se ha actuado en la mejora del aislamiento por el exterior y no en las ventanas o huecos, este es un buen resultado y se puede decir que el SATE mejora la estanqueidad de la vivienda y las infiltraciones de aire no deseadas.
