1. Información previa

Entorno físico y criterios de actuación.

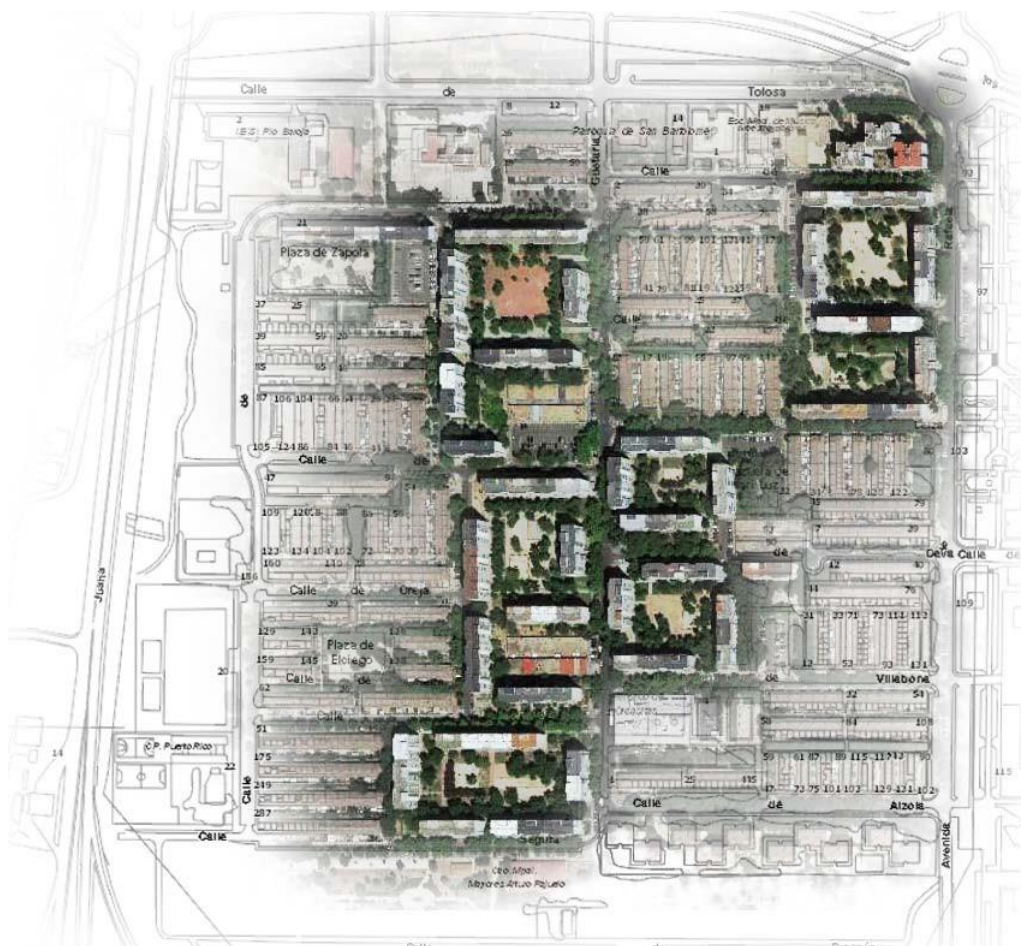
El actual Poblado Dirigido de Orcasitas surge de una remodelación de las anteriores edificaciones, se construye por iniciativa de la Administración Pública con una fuerte presión vecinal y es anterior a la Orden Ministerial de 1979. Se encuentra limitado por la carretera de Andalucía, la M-40, la Avenida de los Poblados y la Meseta de Orcasitas. Tipológicamente, las viviendas se diseñan en base a composiciones familiares surgiendo numerosos tipos, aunque su organización en edificios lo hace en bloque lineal, dos viviendas por planta con ventilación cruzada, torre en "H" con cuatro viviendas por planta y vivienda unifamiliar. Existe otra tipología constructiva intermedia, construida en la misma fase de las torres, asimilable a bloque lineal y parcialmente con fachada de ladrillo visto. Constructivamente son estructuras de hormigón armado con la técnica de encofrado túnel y paneles prefabricados de H.A. que forman los cerramientos de los edificios.
