PROYECTO BASICO Y DE EJECUCION DE REHABILITACION DE ELEMENTOS COMUNES DEL EDIFICIO DE VIVIENDAS EN LA CALLE CESTONA 86 - ORCASITAS - MADRID

PLANO  
 ESTADO REHABILITADO  
 PLANTA BAJA Y TIPO

PLANO  
 ESTADO REHABILITADO  
 PLANTA CUBIERTA

PLANO  
ESTADO REHABILITADO  
DETALLES

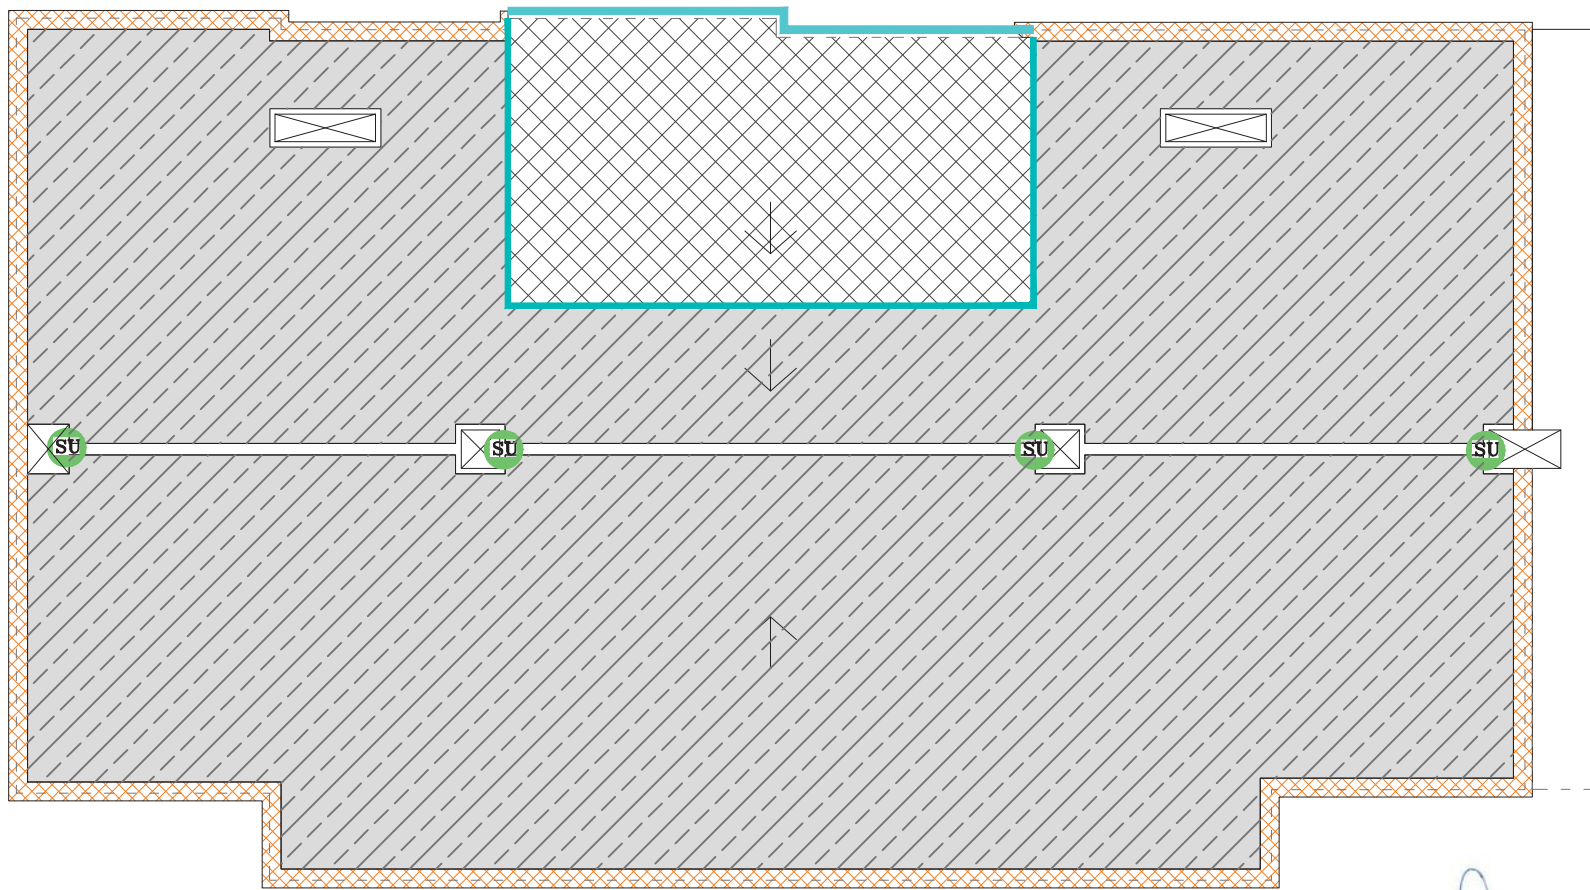
RETIRADA DE PLACAS DE FIBROCEMENTO Y SUSTITUCION POR PANEL SANDWICH DE 8 CM DE POLIURETANO.

PLANTA DE CUBIERTA

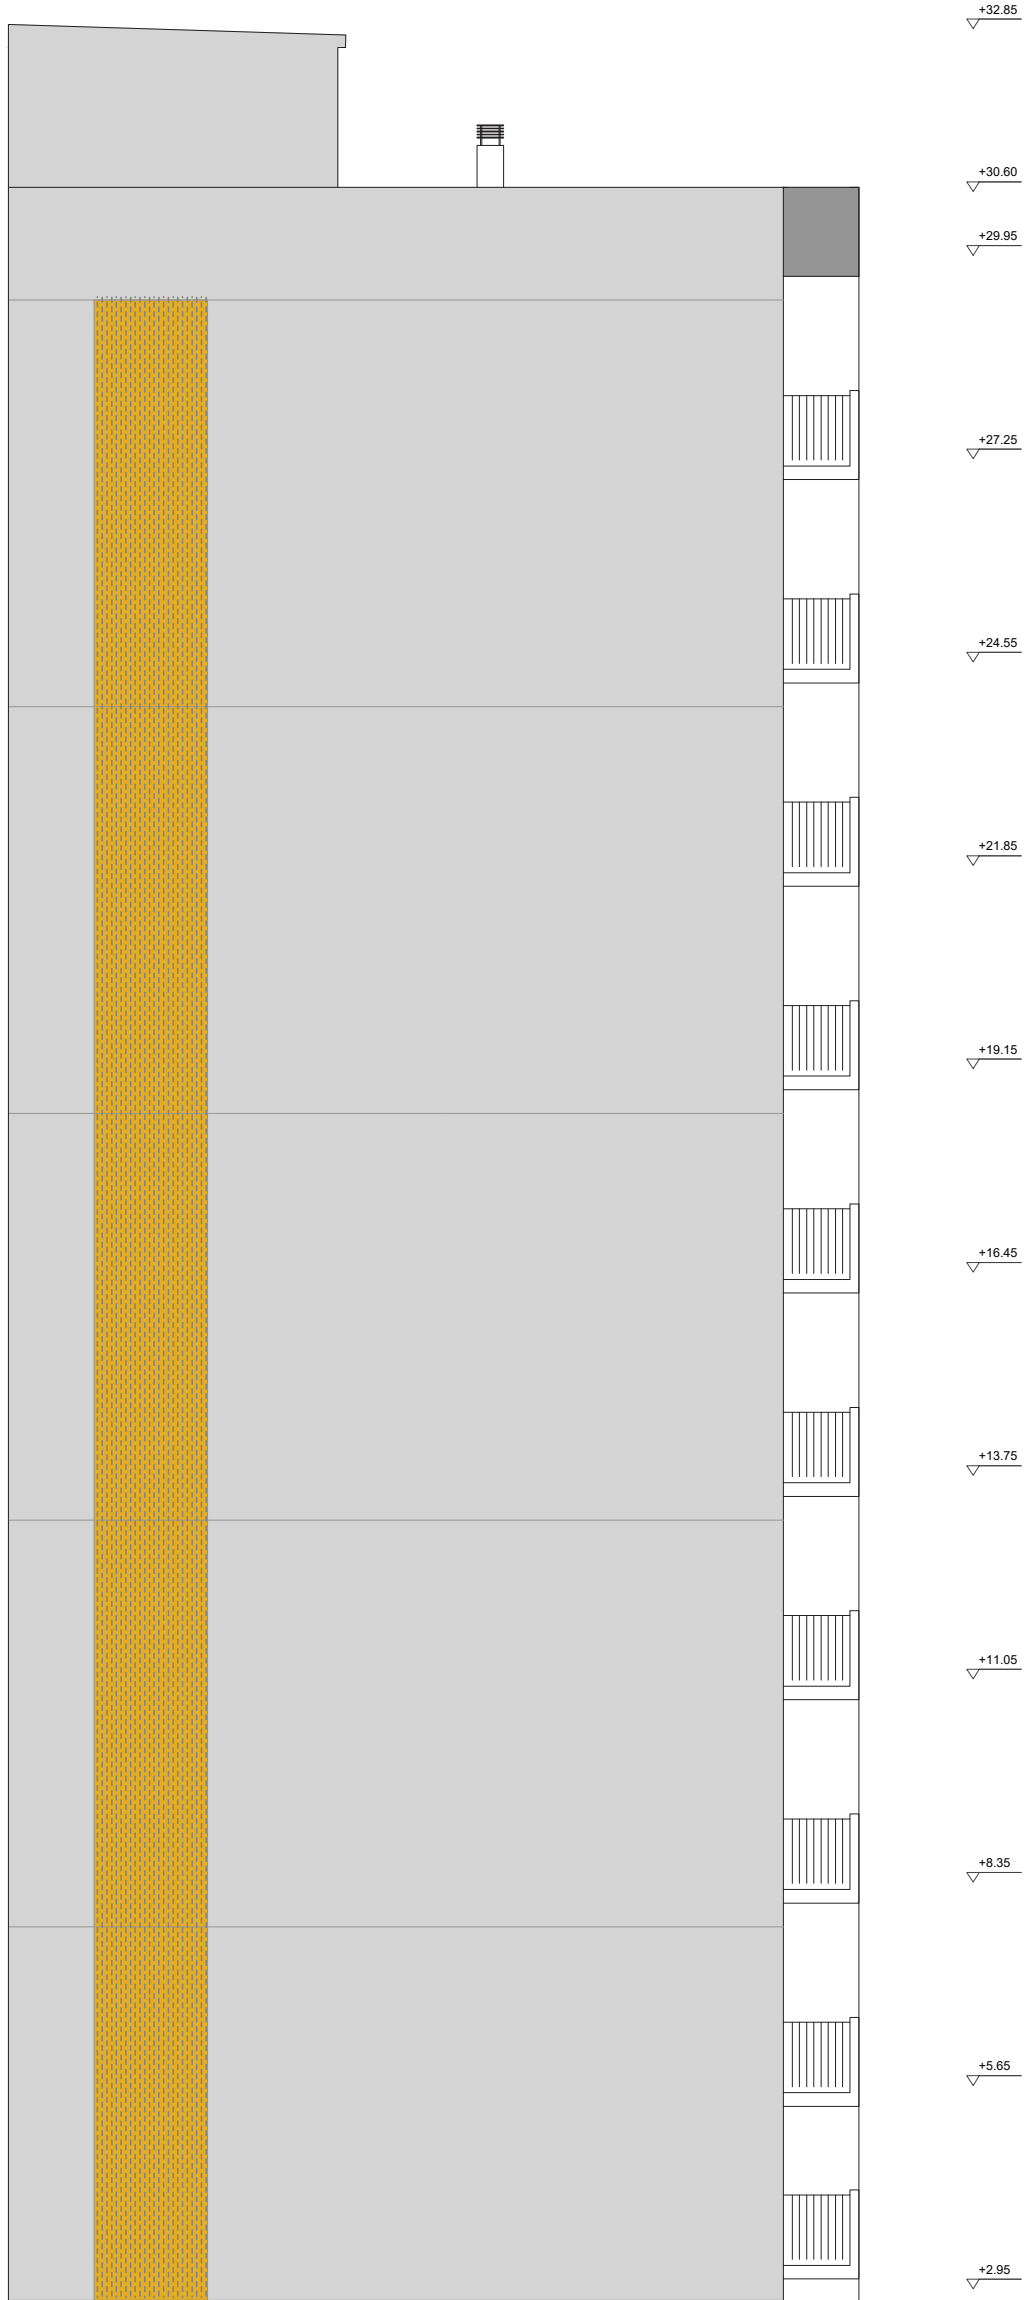
PLANO  
 ESTADO REHABILITADO  
 ALZADO 2

ALZADO 2

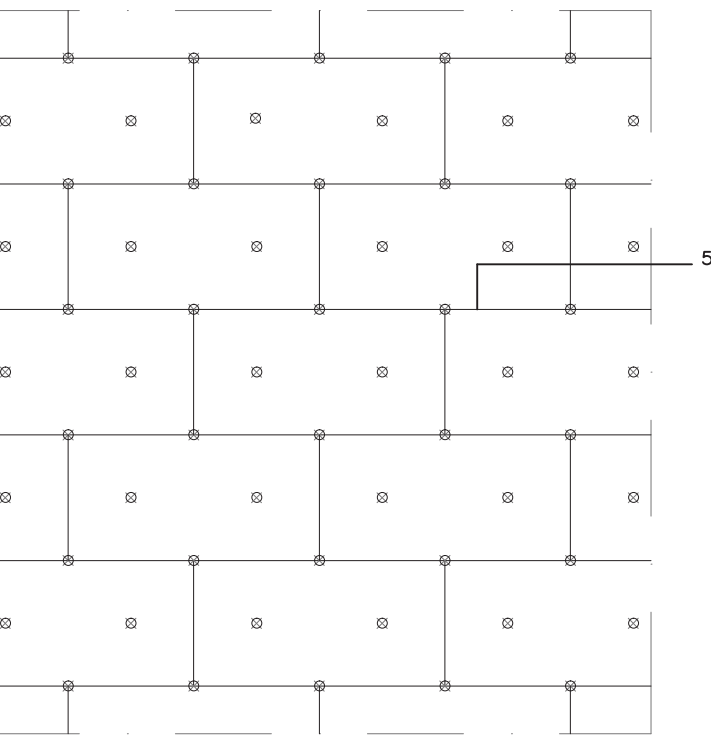
DISPOSICION DE PLACAS DE AISLAMIENTO Y ANCLAJES
